*Inventaire des parcs et jardins de Belgique – Wallonie*

Parc de la Société Royale d'Harmonie

*Inventaire des parcs et jardins de Belgique – Wallonie  
Province de Liège  
Parc de la Société Royale d'Harmonie*

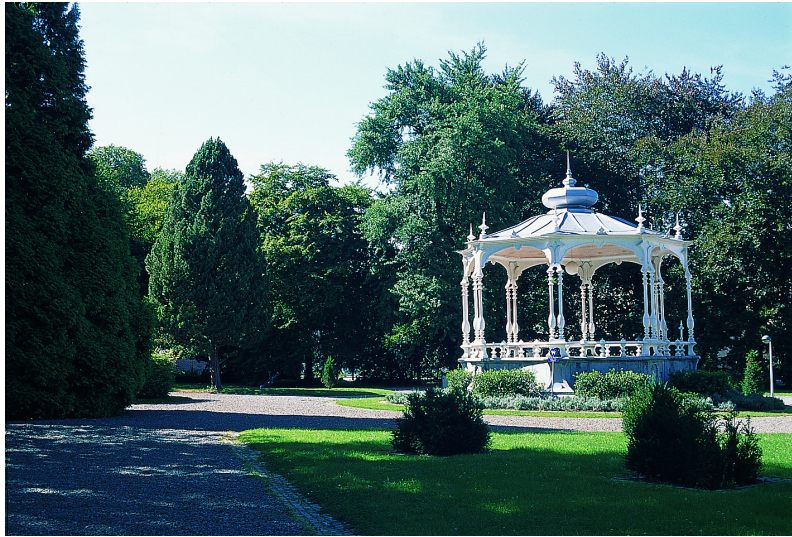
Le kiosque (1853) restauré, entouré de frondaisons du parc formant un amphithéâtre. © N. de Harlez

**Éléments architecturaux :** En partie basse du parc, élégant kiosque à musique octogonal, d'inspiration orientale, construit en 1853 sur les plans de l'architecte Thirion et de l'entrepreneur Jacques Cornet de Jupille. Le haut soubassement accessible par une volée droite de huit marches en pierre, est constitué d'une maçonnerie en brique recouverte d'un parement en pierre calcaire intégrant huit pilastres ouvragés. Ceux-ci supportent des colonnes jumelées en fonte dont les bases s'inscrivent dans une balustrade et dont les chapiteaux sont reliés par de minces entretoises. L'ensemble de ces structures métalliques a été réalisé par les fondeurs Lesoinne et Witmeur de Jupille. La charpente mixte (bois, acier et fonte) soutient une couverture en zinc sommée d'un bulbe et d'un épis. Des éléments décoratifs en fonte animent le pied de toiture. Le parc est fermé sur deux côtés, le long des rues de l'Harmonie et de la Concorde, par des panneaux en fonte ouvragée reposant sur un soubassement en calcaire. Près

**Restauration :** La restauration du bâtiment - construit en 1834 sur les plans de l'architecte Spaak de Bruxelles - a été entamée par la Région wallonne en 1987 et achevée en 1992. Quant à la restauration du kiosque, elle a été exécutée en 1994 par le bureau d'architecture Greisch (bag) sous la maîtrise du Ministère wallon de l'Équipement et des Transports. Les travaux ont permis la restauration des éléments conservés dans leur authenticité d'origine tandis que les pièces manquantes ont été reconstituées à l'identique. Pour la restitution des pièces en fonte disparues, il a été fait appel à la technique du moulage. Le faux-plafond de lattes en bois appelé table d'harmonie, a été intégralement démonté et remplacé tandis que la structure de toiture et son bulbe affaissés ont été relevés et consolidés. Dans le parc, les travaux ont été confiés au paysagiste Serge Delsemme. D'importantes opérations de nettoyage ont été menées sur les sous-bois, les massifs arbustifs et les sentiers. Les végétaux morts ou malvenus ont été éliminés afin de retrouver les perspectives condamnées, les couronnes des grands arbres ont été rééquilibrées. Parallèlement, la partie basse du parc formant décor au kiosque a été réhabilitée. D'important travaux de drainage ont permis d'évacuer les eaux de ruissellement provenant des flancs de coteaux. Les anciens chemins de promenade ont été retracés. Au pied du kiosque, un large tapis de lavande enserré des colonnes appliquées de houx et d'if. Aux abords du bâtiment, des alignements de catalpas soulignés par des haies de cornouillers rappellent le mail de tilleul du début du siècle. Enfin, sur les surfaces gazonnées, des ifs taillés en cube soulignent les nouvelles circulations.
