Inventaire des parcs et jardins de Belgique – Wallonie

Parc de l'abbaye Cistercienne de Notre-Dame du Val-Dieu

Auteur(s) : Nathalie de Harlez et l'Institut du Patrimoine wallon

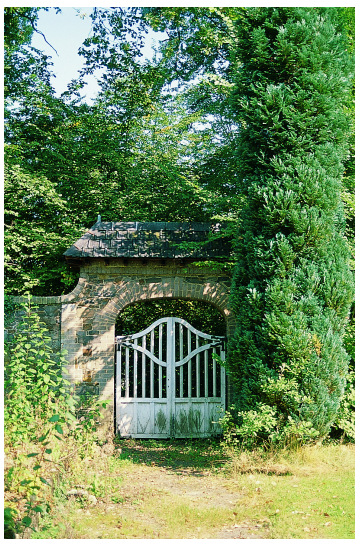
Portail d'entrée du potager emmuré. © Inventaire des parcs et jardins historiques de Wallonie

Potager : A l'ouest du parc, potager entièrement clos dont le mur ouest borde la rue du Val-Dieu. On y accède par un portail réaménagé et précédé d'un triple emmarchement. De part et d'autre, contre les faces extérieures des murs subsistent les structures métalliques de deux serres adossées. Les angles nord-est et nord-ouest sont occupés par des pavillons carrés en moellons de grès sous une toiture refaite de tuiles noires à quatre pans et égoût retroussé. A proximité du pavillon, le mur est percé d'une

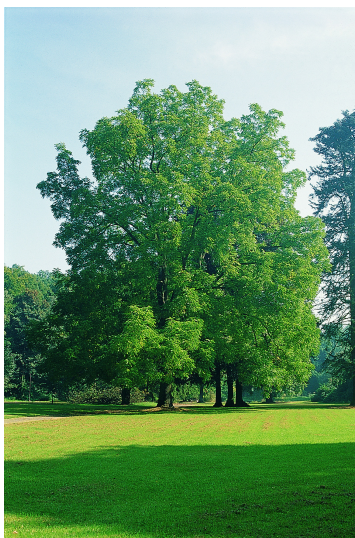
Les prairies à faucher environnant le plan d'eau sont relevées de belles séquences plantées, notamment un groupe de chênes des Marais (*Quercus palustris*). © Inventaire des parcs et jardins historiques de Wallonie

Éléments végétaux : A proximité de la façade arrière du « château », plusieurs noyers (*Yuglans regia*) marquent le début de la promenade, suivis d'un bel exemplaire d'érable champêtre (*Acer campestre*). Tout près, dans les prairies à faucher apparaissent trois chênes des marais (*Quercus palustris*), plantés en groupe serré et dont les fûts bien droits annoncent une belle ramure. En isolé, un pin Weymouth (*Pinus strobus*) et un remarquable sapin noble (*Abies procera* 'Glauca'). Le long des berges de l'étang, on distingue notamment un hêtre pleureur (*Fagus sylvatica* 'Pendula') et un hêtre pourpre (*Fagus sylvatica* 'Atropurpurea'), parmi une sélection d'arbres en situation isolée.
