Inventaire des parcs et jardins de Belgique – Wallonie

Jardin du Château « Les Beaux Arts »

Auteur(s) : Nathalie de Harlez et l'Institut du Patrimoine wallon

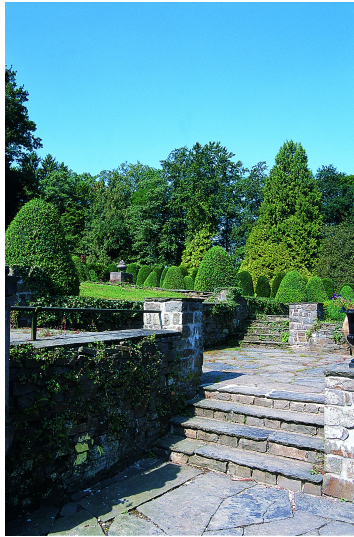
Les soutènements en schiste des terrasses sont interrompus sur une suite de courtes volées d'escaliers alternant avec des repos. © Inventaire des parcs et jardins historiques de Wallonie

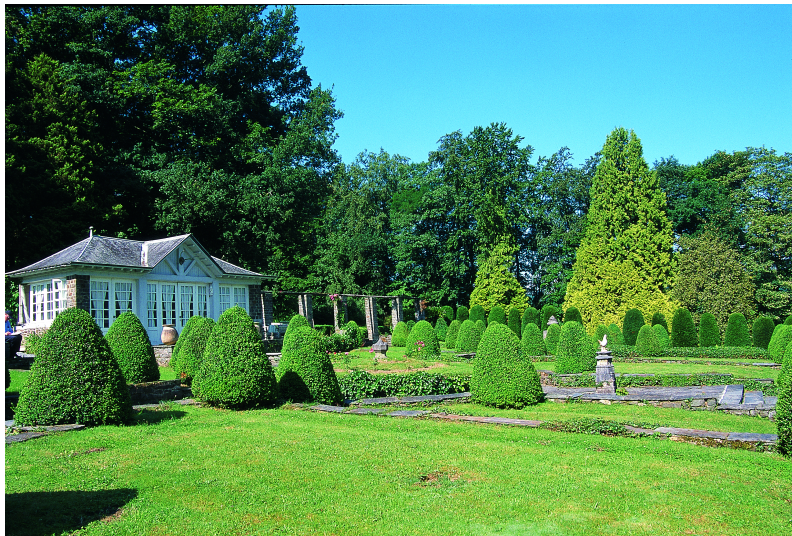
Un élégant pavillon encadré de pergolas, de topiaires de buis et d'if rythment la terrasse supérieure du jardin. © N. de Harlez
