Inventarisatie van parken en tuinen van België - Vlaanderen

Kerkhof van Horpmaal

Titel:	Kerkhof van Horpmaal
Provincie:	Limburg
Gemeente:	Heers
Deelgemeente:	Horpmaal
Bron:	Schepping: 2014-02-24 Bijwerken: 2017-05-30 URI: https://id.erfgoed.net/erfgoedobjecten/134321
Coördinaten:	Breedte: 5.33284821929 Lengte: 50.7584715732

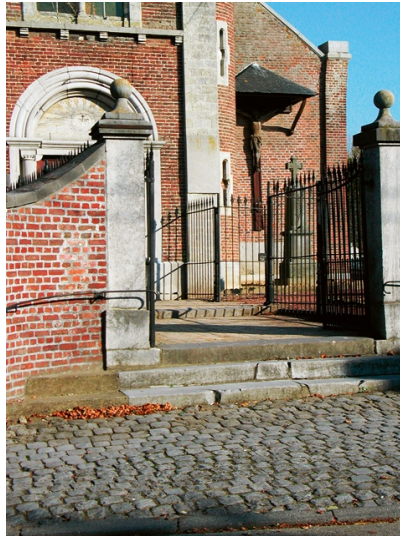
Kerkhof met 19de-eeuws hekwerk van de dorpskerk in Horpmaal
(Vlaamse Gemeenschap, 01-01-2007, ©Vlaamse Gemeenschap)

Het ommuurd kerkhof zelf is afgesloten door een giet- en smeedijzeren hek van vier traveeën met vierkante stijlen, regels en spijlen met opengewerkte lanspunten, geplaatst langs weerszijde van het pad naar het portaal. Het traveeritme is aangegeven door slanke, geprofileerde zuiltjes met siervaas van gietijzer; slechts twee van de zes zijn volledig bewaard. De vaste hekken, de twee kerkhofpoorten en het hoofdhek volgen hetzelfde schema, maar dit laatste heeft een tussenstijl, onderspijltjes en spijlen met klimmend beloop naar de pijlers.
