# Inventaire des parcs et jardins de Belgique - Wallonie

Parc du Château d'Ottignies

## Inventaire des parcs et jardins de Belgique – Wallonie Province de Brabant wallon Parc du Château d'Ottignies

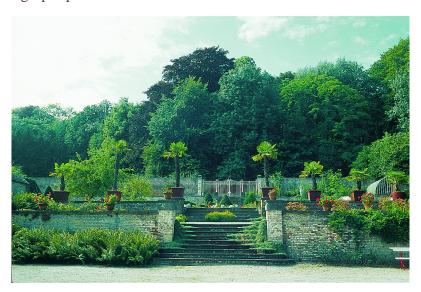
Perspective axiale des jardins en terrasses dont le fort étagement est soutenu par d'importants murs de soutènement. L'ensemble est encore entièrement clos d'un mur d'enceinte. © N. de Harlez
