Inventaire des parcs et jardins de Belgique – Wallonie

Jardin du Château « Les Beaux Arts »

Auteur(s) : Nathalie de Harlez et l'Institut du Patrimoine wallon

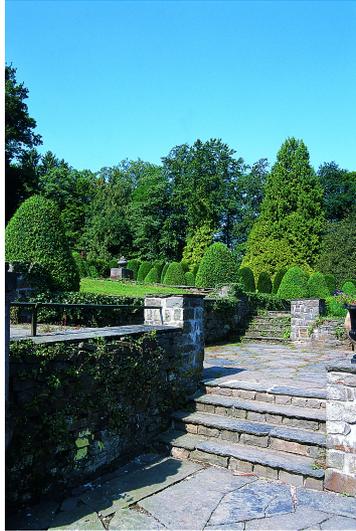
Les soutènements en schiste des terrasses sont interrompus sur une suite de courtes volées d'escaliers alternant avec des repos. © Inventaire des parcs et jardins historiques de Wallonie

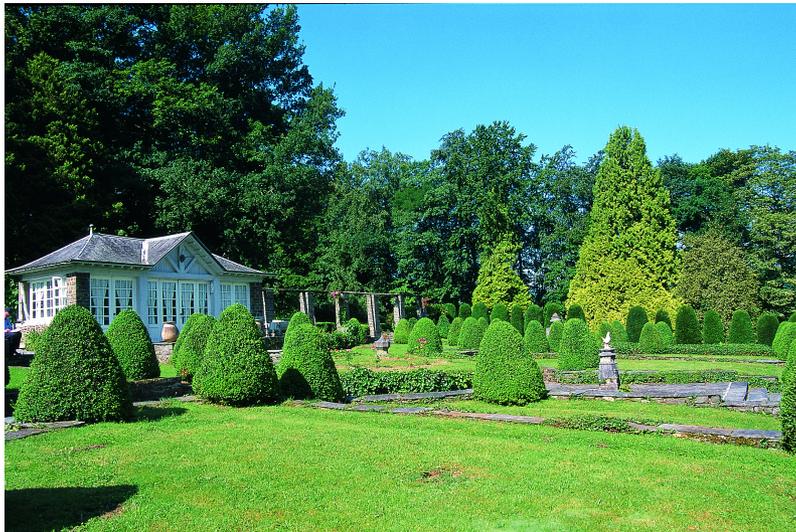
Un élégant pavillon encadré de pergolas, de topiaires de buis et d'if rythment la terrasse supérieure du jardin. © N. de Harlez

Éléments architecturaux : En limite supérieure du jardin régulier en terrasses, élégant pavillon rectangulaire en bois, largement ouvert, élevé sur une base en moellons et conforté aux angles par quatre piliers carrés dans le même appareil. Sa toiture d'ardoise artificielle à deux versants, largement débordante, est interrompue de manière axiale par une bâtière surmontant la double porte-fenêtre d'accès. L'arêtier de couverture est sommé de deux épis de faîtage. De part et d'autre du pavillon, six piliers carrés en moellons, alignés, portent respectivement une longue solive de bois destinée à être couverte de végétaux grimpants. Au pied de l'habitation, une suite de volées d'escaliers convergentes, en moellon de grès, sont ménagées dans les ouvrages de soutènement du jardin. Elles sont accompagnées de courts pilastres dans le même matériau, coiffés de dalles de schiste qui ponctuent les volées et les repos où ils sont reliés par des barres de fer formant garde-corps. Les repos comme les chemins de circulation du jardin, sont couverts de grands cassons de schiste à joints ouverts. Des murets, aujourd'hui couverts de lierre, accompagnent les cheminements. Une seconde pergola agrémente la façade nord de l'habitation. À proximité de celle-ci, une petite aire de repos circulaire en dalles de schiste est, elle aussi, bordée des mêmes murets en moellons de grès protégés par une fine couverture d'ardoises. Au nord-ouest du jardin régulier, un haut mur en appareil de grès isole l'ancienne maison du jardinier et son jardin étagé. Le mur est percé, sur l'axe, d'un portail en plein cintre sommé de deux hauts vases à couvercle posés sur une base carrée. À l'intérieur du jardin, de part et d'autre du portail, deux serres à vignes sont adossées à cette haute enceinte. Dans la parcelle boisée située au-delà de la rue Saint-Thibaut, subsiste un important pavillon en briques élevé sur un haut soubassement en moellon de grès, qui jouxtait autrefois un court de tennis. La construction de plan rectangulaire, installée à flanc de coteau, présente vers la vallée une façade agrémentée d'un bow-window dont les trois larges baies rectangulaires sont protégées par d'élégants garde-corps en fer forgé de style Art Déco. De plan légèrement courbe, les panneaux sont centrés sur un motif stylisé de vase sur pied à anses involutées, cantonné de paires de barres verticales enserrant un segment ondoyant. Deux étroits panneaux occupés par des motifs losangés, noués par des carrés, encadrent la composition. Depuis le pavillon, un chemin pittoresque descend le coteau pour rejoindre l'entrée basse ménagée sur la route de la vallée. Il est constitué d'une suite de degrés en blocs de pierre grossièrement équarris, reliés par de courtes rampes aujourd'hui en terre battue. De lourds blocs de roche rapportés sur des bords du chemin imitaient des affleurements rocheux naturels. Ce parcours pittoresque rejoint, en regard de l'entrée, un ouvrage en appareil de moellons intégrant, en son centre, une large niche en plein cintre destinée à accueillir un bassin. L'ouvrage très dégradé est épaulé de murets courbes soutenant les terres à la base du versant. Un belvédère orné d'un garde-corps en fer forgé surmontait cet ensemble. Deux pilastres flanquent la grille d'entrée composée de deux vantaux et de deux
