Inventaire des parcs et jardins de Belgique – Wallonie

Parc du Château d'Hermanmont

Auteur(s) : Nathalie de Harlez et l'Institut du Patrimoine wallon

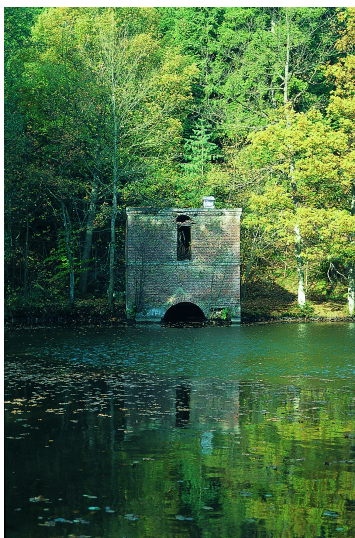
Pavillon-embarcadère en ruines sur le grand étang supérieur. © Inventaire des parcs et jardins historiques de Wallonie

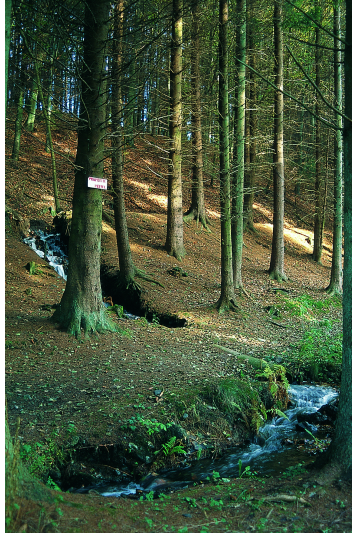
Le cours étroit et encaissé du ruisseau éponyme sinuant dans des sous-bois d'épicéas est le dernier vestige du parcours pittoresque créé après 1858 à partir d'une dérivation de la Salm. © Inventaire des parcs et jardins historiques de Wallonie
