Inventaire des parcs et jardins de Belgique – Wallonie

Jardin du Château de Vêves

Auteur(s) : Nathalie de Harlez et l'Institut du Patrimoine wallon

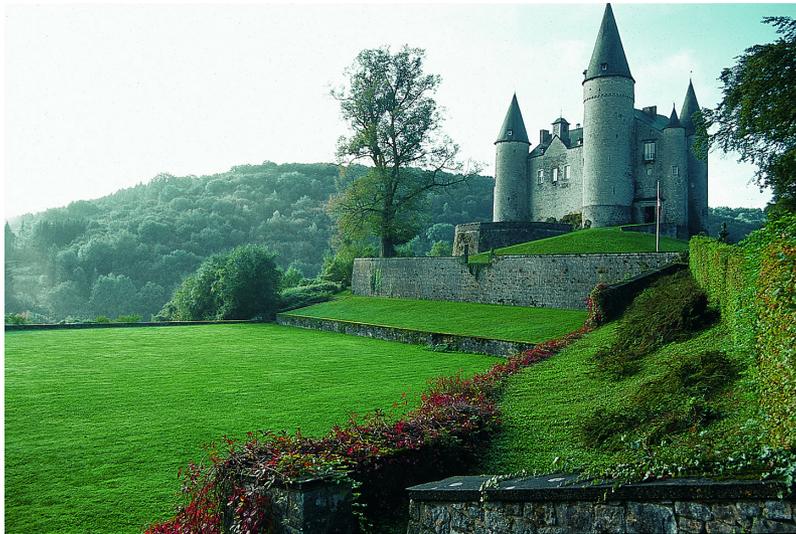
Perspective sur les anciens jardins en terrasses au pied du château. © N. de Harlez

État de conservation : Des jardins d'antan représentés sur les nombreuses gravures ne subsiste pratiquement rien. Les différentes parcelles de culture implantées sur les cinq terrasses à l'est ont été progressivement simplifiées au fil des années avant d'être reconverties en surfaces enherbées. L'implantation des différentes terrasses avec leurs murs de soutènement flanqués d'escaliers permet encore d'imaginer l'organisation de ces jardins dont tout décor a disparu.
