*Inventaire des parcs et jardins de Belgique – Wallonie*

Parc du Château de Feluy

*Inventaire des parcs et jardins de Belgique – Wallonie  
Province de Hainaut  
Parc du Château de Feluy*

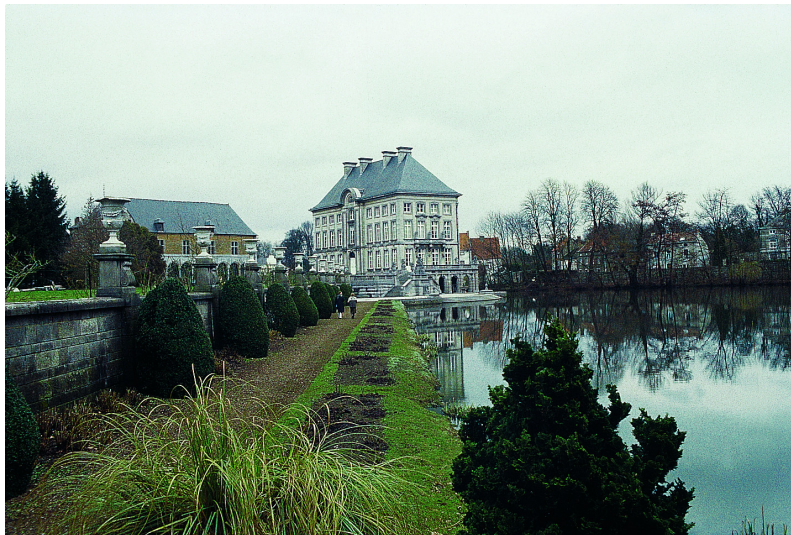
D'importants ouvrages de soutènement retiennent les terrasses jardinées installées en contre-haut des anciennes douves élargies en plans d'eau décoratifs. L'imposant ensemble entamé en 1940 n'a jamais été terminé. © N. de Harlez

**Éléments architecturaux :** Sur le pignon droit du château, balcon dominant l'étang, soutenu par quatre arcades en plein cintre abritant un embarcadère voûté. Celui-ci s'intègre dans un important décor d'architecture en pierre bleue, construit à grand frais dans les années 1940. Le caractère théâtral de ce décor apparaît dans la mise en scène et l'abondance des éléments qui le constituent. Un escalier à double volée et montées convergentes mène à une vaste terrasse dont le revêtement est constitué de grandes dalles hexagonales cernées d'une bande de pierre claire. Quatre degrés d'emmarchement épousent l'élégant profil

**L'eau :** Le château émerge d'un grand plan d'eau paysager résultant de l'élargissement des anciennes douves. Cette importante surface d'eau qui lui forme miroir occupe l'entièreté de la partie basse du parc. A l'extrémité de la longue terrasse engazonnée dominant le plan d'eau, bassin de maçonnerie rectangulaire à margelle de pierre à angles coupés, dont un des côtés devait accueillir un nymphée. Sur l'autre côté, second bassin plus petit, aujourd'hui comblé. De celui-ci, un écoulement d'eau rejoignait l'étang en contrebas.
