Inventaire des parcs et jardins de Belgique – Wallonie

Parc du Château de Warfusée

Auteur(s) : Nathalie de Harlez et l'Institut du Patrimoine wallon

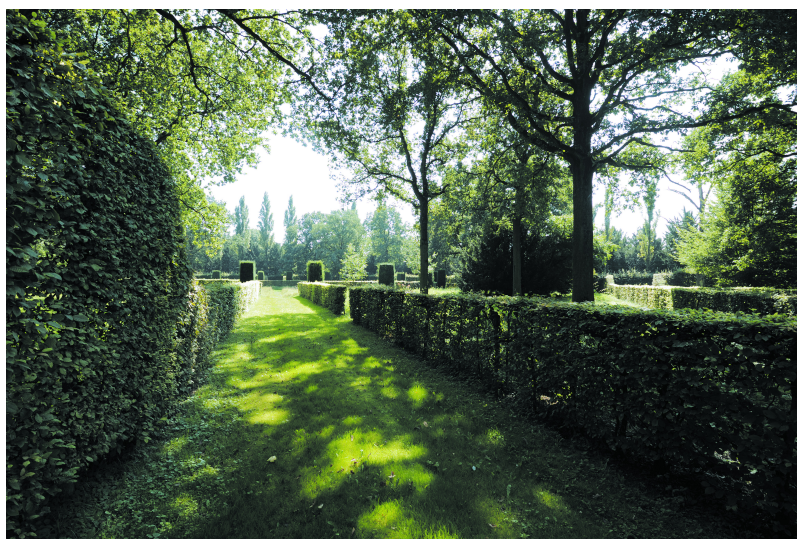
Particularités : Au sud du potager, sous un couvert d'arbres, des haies anciennes de charme, plantées sur un plan régulier de part et d'autre de chemins enherbés, forme un dessin à la manière d'un labyrinthe. L'aire circulaire centrale, d'un diamètre d'environ 25 mètres, est ponctuée de colonnes carrées de taxus.

Labyrinthe de charme planté par C.H. Petersen en limite sud-ouest du parc. Cliché G. Focant © Service Public de Wallonie (SWP)

Maintenance : Bonne. Les haies de charme et les topiaires sont taillés chaque année et de jeunes plants sont remplacés selon les besoins. Les taillis sont régulièrement dégagés ; les arbres sont sains.
