Inventaire des parcs et jardins de Belgique – Wallonie

Domaine Provincial de Wégimont

*Inventaire des parcs et jardins de Belgique – Wallonie
Province de Liège
Domaine Provincial de Wégimont*

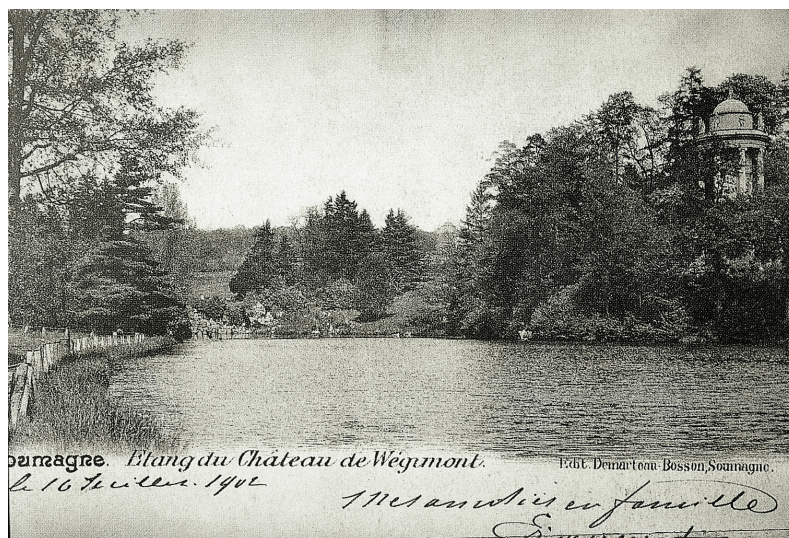
Carte postale, éd. Demarteau-Sosson-Sourmagne, s.d. (vers 1900). Depuis 1900, le site a peu changé mais l'important ouvrage d'enrochement, visible en fin de perspective de l'étang sur la vue ancienne est aujourd'hui masqué par le développement de la végétation orborée. © Inventaire des parcs et jardins historiques de Wallonie

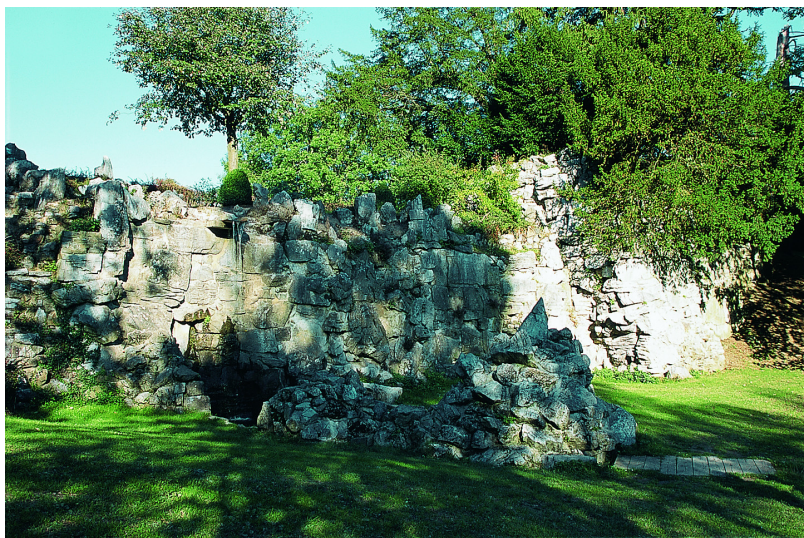
État de conservation : De la composition mise en place dans la première moitié du XIX^e siècle, subsistent ses deux constructions les plus pittoresques : la rotonde sur son éperon rocheux et l'important ouvrage d'enrochement qui forme le fond de décor du grand plan d'eau inférieur. Cet ouvrage apparaît toutefois partiellement dégradé dans ses parties hautes. Les six plans d'eau en cascade, aménagés à partir d'étangs-réservoirs préexistants, constituent toujours la ligne de force de la composition. Le parc semble toutefois privé d'une grande partie de ses plantations d'origine. Les importants travaux de reconditionnement menés sur l'ensemble du domaine ont malheureusement altéré le caractère romantique de son décor original. Ces interventions sont en partie justifiées par l'utilisation du site en une suite d'espaces récréatifs.

Le grand ouvrage d'enrochement construit à l'extrémité nord du plus grand plan d'eau formait un décor éminemment pittoresque, partiellement dégradé aujourd'hui. La mise en forme des blocs de pierre de différentes natures intégrait un passage couvert ainsi que plusieurs cascades. © Inventaire des parcs et jardins historiques de Wallonie
