*Inventaire des parcs et jardins de Belgique – Wallonie*

Parc du Château d'Hermanmont

*Inventaire des parcs et jardins de Belgique – Wallonie  
Province de Luxembourg  
Parc du Château d'Hermanmont*

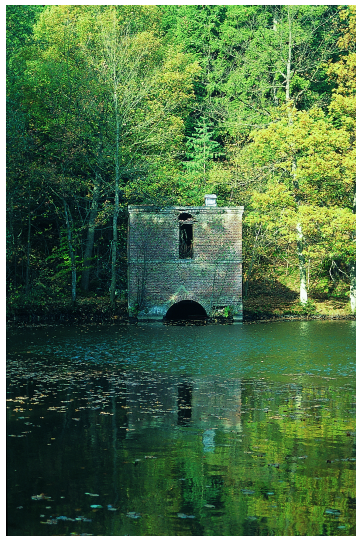
Pavillon-embarcadère en ruines sur le grand étang supérieur. © Inventaire des parcs et jardins historiques de Wallonie

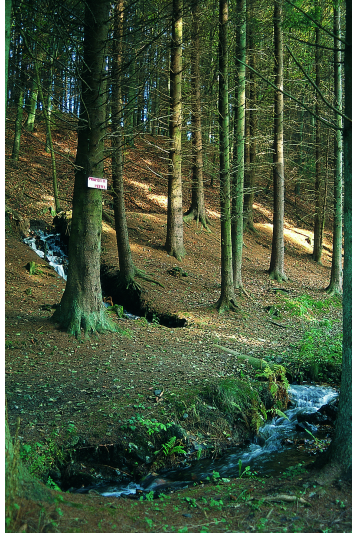
Le cours étroit et encaissé du ruisseau éponyme sinuant dans des sous-bois d'épicéas est le dernier vestige du parcours pittoresque créé après 1858 à partir d'une dérivation de la Salm. © Inventaire des parcs et jardins historiques de Wallonie
