Inventaire des parcs et jardins de Belgique – Wallonie

Parc du Domaine de Ronchinne

Auteur(s) : Nathalie de Harlez et l'Institut du Patrimoine wallon

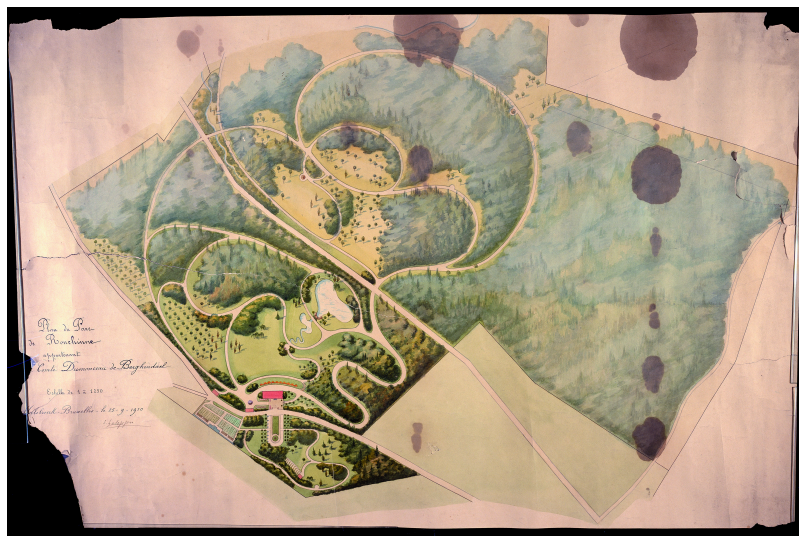
Plan du parc de Ronchinne. Plan aquarellé par E. Galoppin, daté 1912 (coll. Gilbert Gallet). Cliché G. Focant © Service Public de Wallonie (SWP)

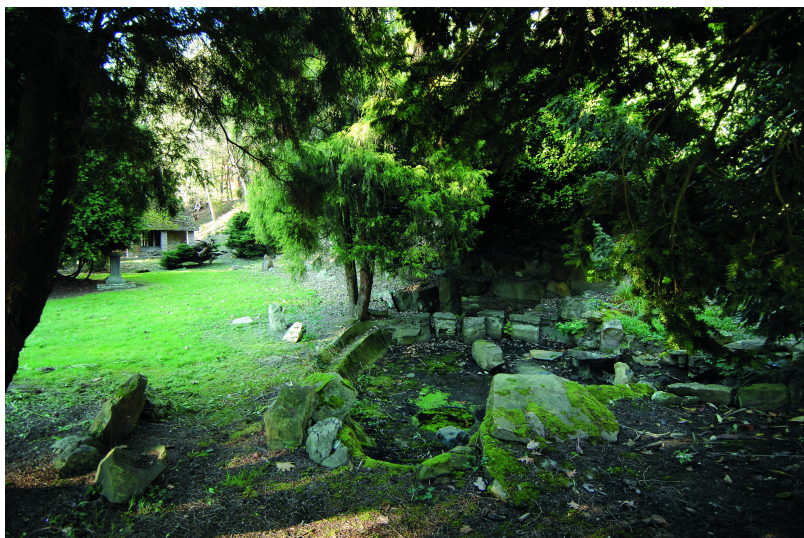
Vestiges des enrochements artificiels du "ruisseau alpin" dévalant le coteau. Cliché G. Focant © Service Public de Wallonie (SWP)

L'eau : Entièrement dissimulé sous un couvert d'épicéa - ajouté après la Seconde Guerre - un « ruisseau alpin » utilisait la pente naturelle du terrain, sinuant sur tout son parcours dans une goulotte en béton cachée par un étonnant décor pittoresque.

Entièrement artificiel, celui-ci est réalisé à partir de structures en béton ferrailé assemblées de manière à donner l'illusion d'affleurements rocheux. Malgré les dégradations qui laissent apparaître par endroits la technique d'exécution, l'écoulement d'eau est toujours assuré par une source. A cet endroit, une petite aire de repos aménagée à flanc de coteau, offre deux petits bancs encadrant un bassin, adossés à un mur courbe en moellons de grès raidis de pilastres. L'écoulement rejoint en aval une première surface d'eau dont les berges sont envahies de végétation des lieux humides. La partie basse du parc est occupée par un plan d'eau aux contours souples, à parois de béton. Dans le jardin de roches, une poche d'eau en béton lissé intègre des cuvettes de plantations logées dans un décor très minéral constitué d'imposants blocs de roche calcaire posés à sec et de dalles de calcaire affleurant le plan d'eau pour former un pas japonais. En partie haute du domaine (au nord-est), au centre de l'ancien jardin fleuriste aujourd'hui transformé en aire de jeux pour enfants, un grand bassin circulaire cerné d'une large margelle en calcaire inclut quatre socles carrés destinés à recevoir des végétaux en pot. Un dernier bassin de plan carré à pans coupés et margelle moulurée marque le centre du jardin dit de l'Orangerie.

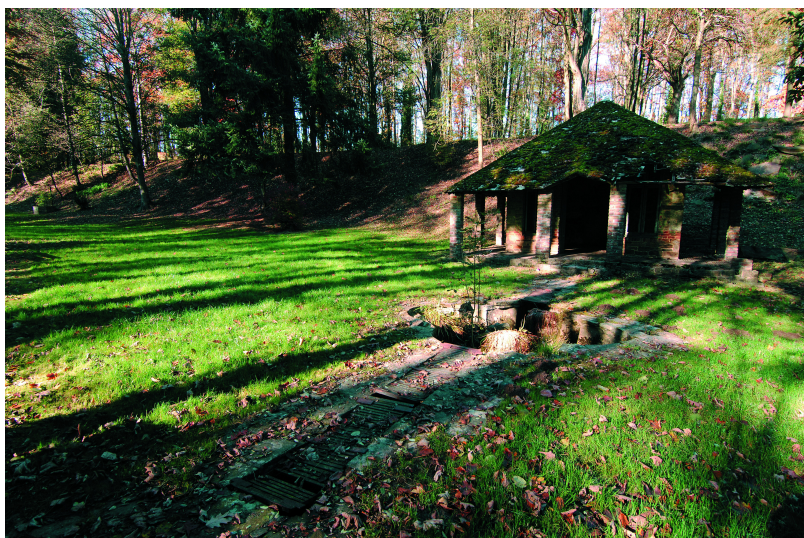
Pavillon à péristyle et canal d'eau en contrebas du jardin fleuriste. Cliché G. Focant © Service Public de Wallonie (SWP)

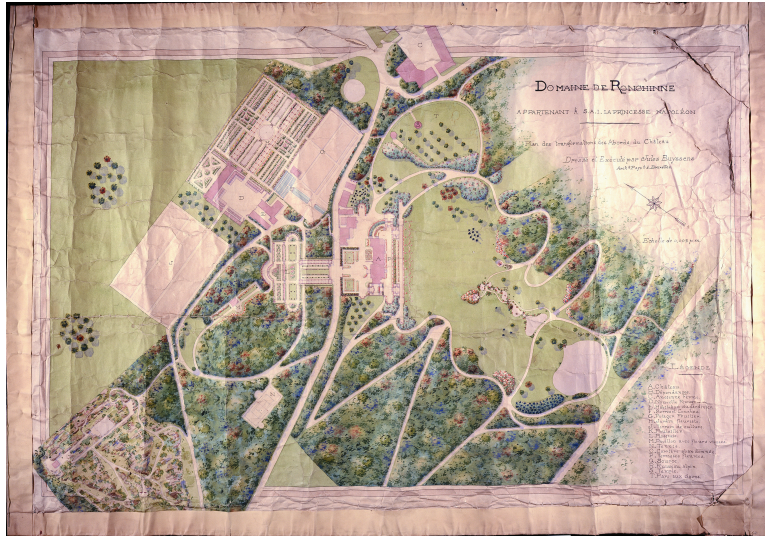
Plan des transformations des abords du château dressé et exécuté par Jules Buyskens. Dessin aquarellé (coll. Gilbert Gallet). Cliché G. Focant © Service Public de Wallonie (SWP)

Domaine de Ronchinne appartenant à S.A.I. La Princesse Napoléon. Plan des transformations des abords du château dressé et exécuté par Jules Buyskens, Architecte paysagiste à Bruxelles. Plan en couleurs, n.d. [vers 1911] (Fondation Jules Buyskens).
