Inventarisatie van parken en tuinen van België - Vlaanderen

Herenboerenparkje

Titel:	Herenboerenparkje
Provincie:	Limburg
Gemeente:	Sint-Truiden
Deelgemeente:	Gelinden
Bron:	Schepping: 2016-09-01 Bijwerken: 2017-05-30 URI: https://id.erfgoed.net/erfgoedobjecten/303472
Coördinaten:	Breedte: 5.26623926767 Lengte: 50.7656464768

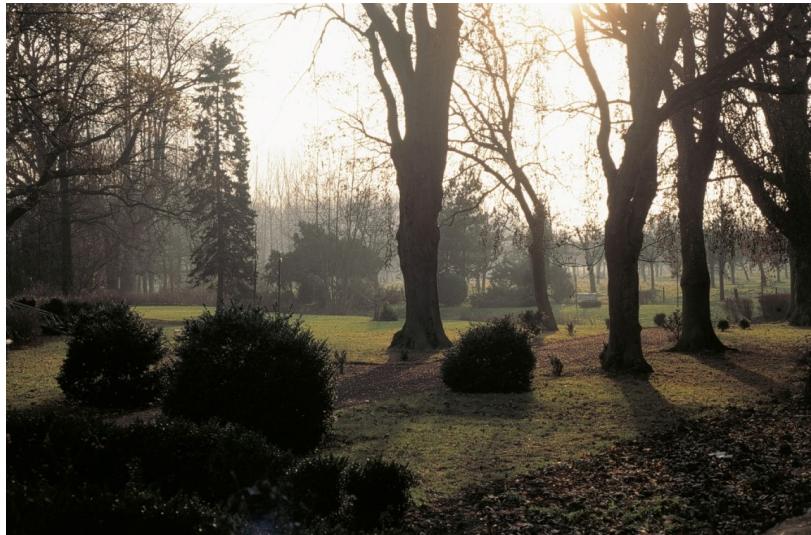
Het herenboerenparkje Luikersteenweg 561 in Gelinden (Vandevorst, Kris, 01-01-2003, ©Vlaamse Gemeenschap)

Het herenboerenparkje in landschappelijke stijl ten oosten van het imposant boerenburgerhuis, ligt op een onregelmatig perceel, bevoeid door een verbindingsbeekje van de Herk naar de tuinvijver. Verspreid ingeplante bomen, buxusvormen in het gras, een brede laan vanaf de straat en secundaire afbuigende wandelpaden. Bloementuin bij het straathek. Halfroond zitprieel van haagbeuk uitkijkend op de vijver.

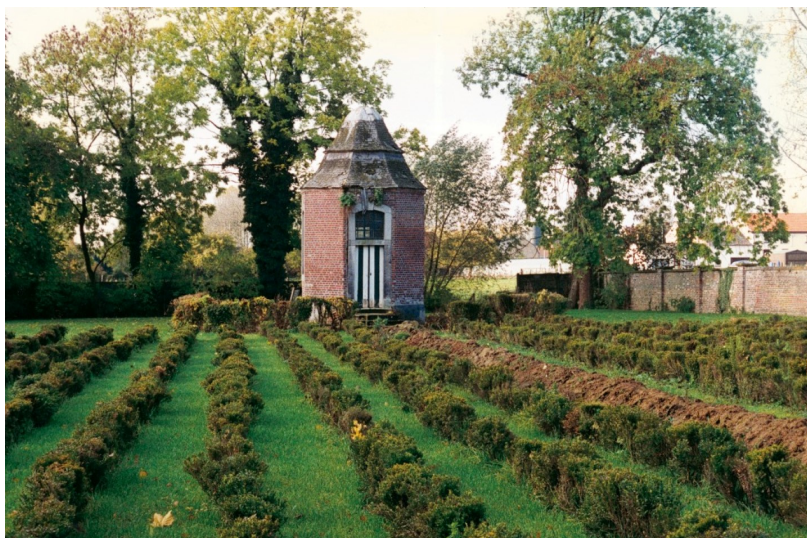
Het classicistisch tuinpaviljoen in de oude parterretuin achter de boerderij aan de Luikersteenweg 561 te Gelinden (Vandevorst, Kris, 01-01-2003, ©Vlaamse Gemeenschap)

De rechthoekige tuin is vandaag begrensd door ten noordoosten de dwarsschuur, ten zuidoosten een vijverarm, ten zuidwesten een afsluiting van betonplaten en ten noordwesten een bakstenen muur. Tuinmuur afgewerkt met een rollaag van baksteen en geritmeerd door iets hogere muurpilasters met deksteen van arduin. De brede L-vormige vijverarm is de restant van een U-vormige omgrachting, waarvan de demping in 1905 werd gekadastreerd. Hij vormt de grens met het herenboerenpark ten oosten en de boomgaard ten zuiden. Een centraal pad loopt recht naar een achthoekig tuinpaviljoen in classicistische

stijl uit de tweede helft van de 18de eeuw, vandaag in ruïneuze toestand maar de restauratie is gepland. Verzorgd gebouw van bak- en kalkzandsteen met gemansardeerd koepeldak (leien, loden broek over de top) op een verhoogde sokkel. Vijf trap treden van kalkzandsteen naar een keldertje (180 cm x 117 cm). Vier verzorgd geprofileerde treden van natuursteen naar de steekboogdeur met omlijsting, neuten, tussendorpel en hangende sluitsteen van natuursteen; vleugeldeur en bovenlicht met houten roedeverdeling. Drie steekboogvensters (mankerend houtwerk) en muurnissen ertussen. Voorheen bepleisterd interieur met profiellijsten met sporen van rode en roze kleurresten. Recent geplante buxus (100 cm hoog) rond het paviljoen en op evenwijdige rijen in het gras over de hele lengte van de tuin. Druivelaar tegen de tuinmuur in de noordwestelijke hoek, treures (*Fraxinus excelsior* 'Pendula') (201 en 204 cm) in de hoeken naast het paviljoen, en oude, omgewaaide treurwilg bij de vijverarm.

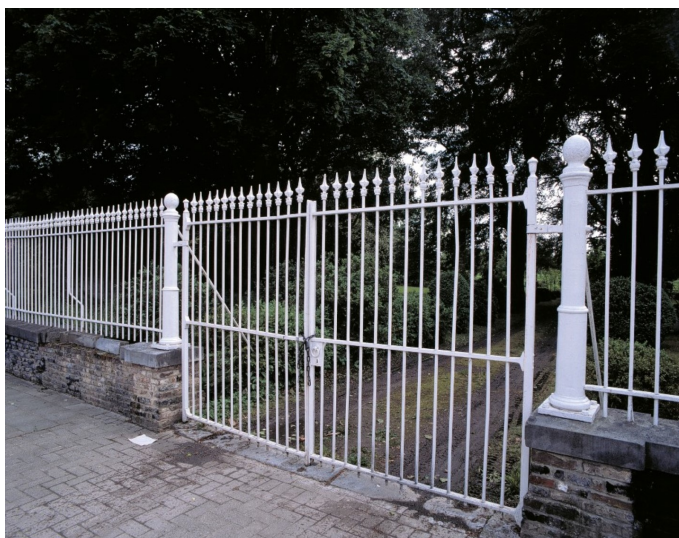
Het inrijhek naar het herenboerenparkje Luikersteenweg 561 (Pauwels, Oswald, 01-01-2003, ©Vlaamse Gemeenschap)

Het Primitief kadasterplan van 1823 door A.J. Modave geeft voor de site een complex gebouw met binnenkoer (perceel nr. 193) en achteraan een omgrachte tuin met paviljoen (perceel nr. 195). Naar verluidt was het goed in de 19de eeuw bezit en buitenverblijf van ene generaal Nonnon. De kadastrale opmetingsschets van 1905 noteert de gedeeltelijke demping van de U-vormige gracht en de afbraak van gebouwen op het perceel ten westen. Een monumentaal wit geschilderd hek van giet- en smeedijzer uit omstreeks 1900, begrenst het herenboerenparkje langs de steenweg, naast het huis en staat op een lage bakstenen muur met deksteen van blauwe hardsteen. Het poorthek hangt tussen gietijzeren zuiltjes met basis, sokkel en bolbekroning. Verder, vierkante regels met vaasje, onder-, tussen en bovenregels en ronde spijlen met lanspunt. Schuine stangen verankeren het in de bodem.
