Inventaire des parcs et jardins de Belgique – Wallonie

Domaine Provincial de Wégimont

*Inventaire des parcs et jardins de Belgique – Wallonie
Province de Liège
Domaine Provincial de Wégimont*

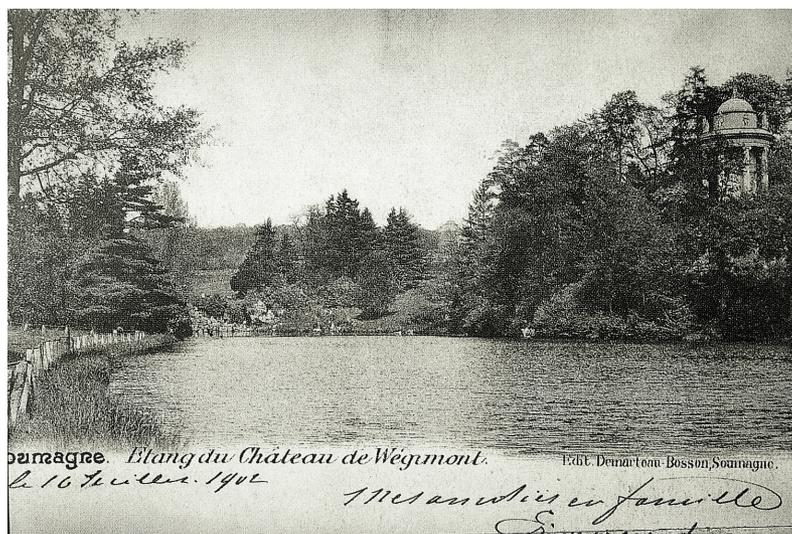
Carte postale, éd. Demarteau-Sosson-Sourmagne, s.d. (vers 1900). Depuis 1900, le site a peu changé mais l'important ouvrage d'enrochement, visible en fin de perspective de l'étang sur la vue ancienne est aujourd'hui masqué par le développement de la végétation orborée. © Inventaire des parcs et jardins historiques de Wallonie

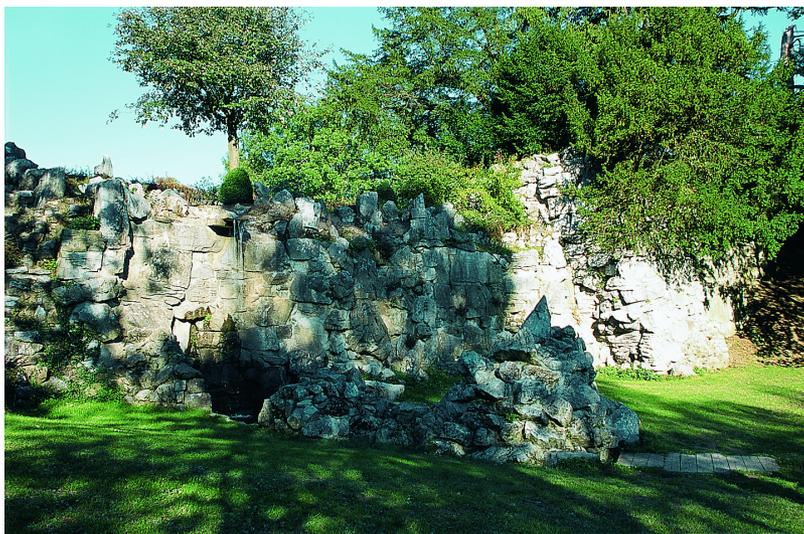
Le grand ouvrage d'enrochement construit à l'extrémité nord du plus grand plan d'eau formait un décor éminemment pittoresque, partiellement dégradé aujourd'hui. La mise en forme des blocs de pierre de différentes natures intégrait un passage couvert ainsi que plusieurs cascades. © Inventaire des parcs et jardins historiques de Wallonie

État de conservation : De la composition mise en place dans la première moitié du XIX^e siècle, subsistent ses deux constructions les plus pittoresques : la rotonde sur son éperon rocheux et l'important ouvrage d'enrochement qui forme le fond de décor du grand plan d'eau inférieur. Cet ouvrage apparaît toutefois partiellement dégradé dans ses parties hautes. Les six plans d'eau en cascade, aménagés à partir d'étangs-réservoirs préexistants, constituent toujours la ligne de force de la composition. Le parc semble toutefois privé d'une grande partie de ses plantations d'origine. Les importants travaux de reconditionnement menés sur l'ensemble du domaine ont malheureusement altéré le caractère romantique de son décor original. Ces interventions sont en partie justifiées par l'utilisation du site en une suite d'espaces récréatifs.
