Inventaire des parcs et jardins de Belgique – Wallonie

Parc du Domaine de Ronchinne

Auteur(s) : Nathalie de Harlez et l'Institut du Patrimoine wallon

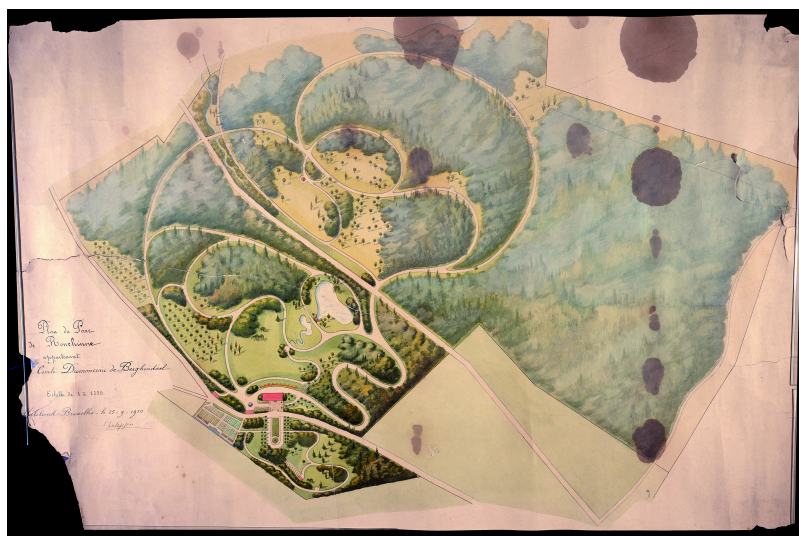
Plan du parc de Ronchinne. Plan aquarellé par E. Galoppin, daté 1912 (coll. Gilbert Gallet). Cliché G. Focant © Service Public de Wallonie (SWP)
