Inventaire des parcs et jardins de Belgique – Wallonie

Parc du Château de Vierves

*Inventaire des parcs et jardins de Belgique – Wallonie
Province de Namur
Parc du Château de Vierves*

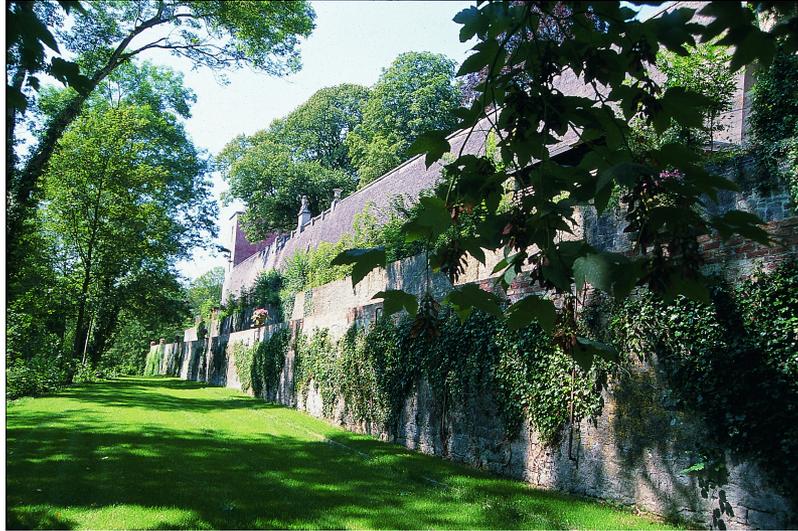
La longue terrasse gazonnée longeant les murs d'escarpe, consolidés et partiellement couverts de végétation, forme une agréable promenade verte. © N. de Harlez
