Inventaire des parcs et jardins de Belgique – Wallonie

Parc du Château de Villers-Lez-Heest

Auteur(s) : Nathalie de Harlez et l'Institut du Patrimoine wallon

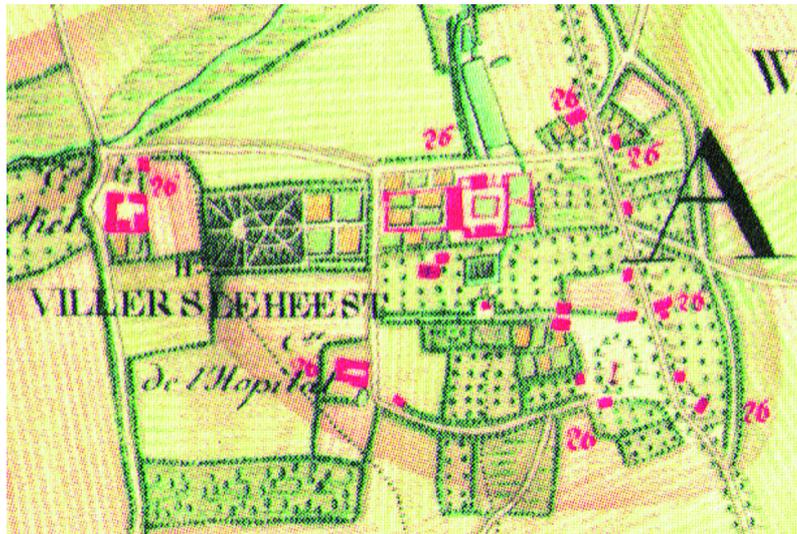
Extrait de la Carte de Ferraris, éd. Du Crédit communal de Belgique, planchette 115/4. © Inventaire des parcs et jardins historiques de Wallonie

État de conservation : Comme le montre la carte de Ferraris, un ensemble de jardins réguliers agrémentait les abords du château dans les années 1770. La cour d'honneur était occupée en son cpar un bassin, aujourd'hui disparu; celui-ci a fait place à un parterre de gazon rehaussé de topiaires. Alentours, le potager, le verger, les différents plans d'eau et les parcelles de culture divisées par des chemins rectilignes demeurent inchangés. A l'arrière du château s'étirait une composition régulière constituée de quatre parterres précédant une large zone boisée traversée de chemins dont l'extrémité ouest est marquée par un tracé rayonnant. Au début du XIX^e siècle, les jardins réguliers à l'ouest sont supprimés au profit d'un parc paysager. Toutefois, quelques éléments anciens subsistent notamment des sections des charmillles qui bordaient la propriété au nord et au sud. Le long plan d'eau central, étroit et sinueux, ainsi que son bras d'alimentation ont été asséchés pour des raisons sanitaires. A la fin des années 1990, un des piloris en fond de propriété a été volé.

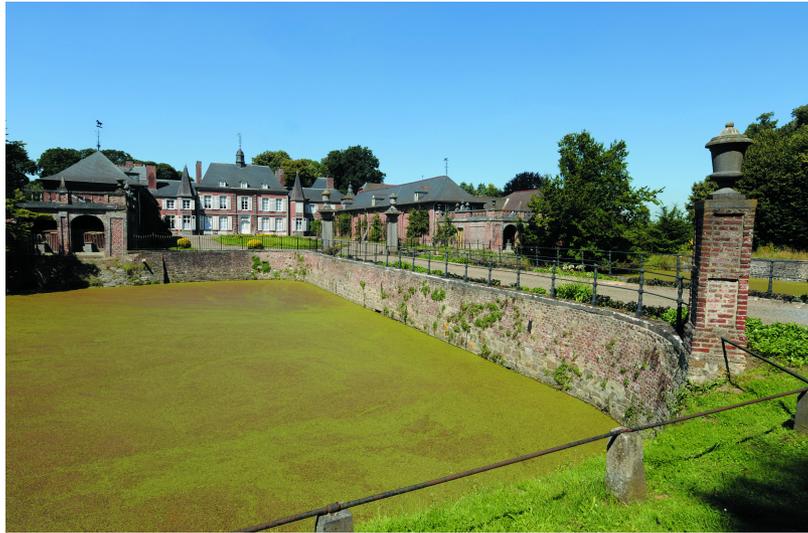
Un des deux bassins carrés précédant la cour d'honneur. Cliché G. Focant © Service Public de Wallonie (SWP)

L'eau : Rythmant l'axe nord/sud, suite de quatre bassins réguliers maintenus dans des berges en pierre; les deux premiers (au sud) - subsistance des anciennes douves - sont disposés dans l'axe du château et encadrent l'accès à la cour d'honneur. Dans le potager, petit vivier en « L ». Au nord-ouest, dissimulée dans un bosquet, source précédant un petit plan d'eau alimentant les différents bassins. Dans la partie paysagère du parc, long et sinueux plan d'eau remblayé mais dont le tracé au sol reste marqué par la présence de portions de berges.

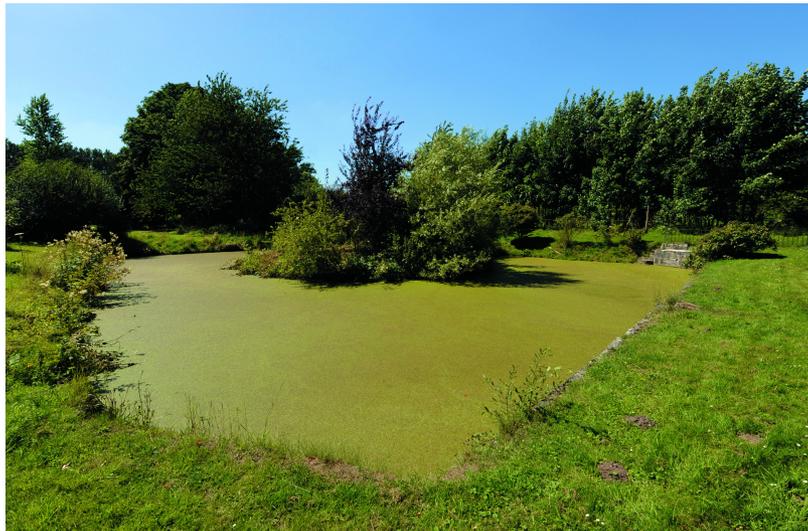
Etang créé dans la première moitié du XIXe siècle. Cliché G. Focant © Service Public de Wallonie (SWP)

Maintenance : La propriété bénéficie de tous les soins nécessaires à sa conservation. De nouvelles plantations assurent déjà la pérennité du parc. Toutefois, les cheminements en sous-bois et les charmillles bordant la propriété au nord et au sud mériteraient un entretien plus régulier et les plans d'eau un nettoyage conséquent. Les tilleuls en ligne bordant les plans d'eau au nord sont aujourd'hui sénescents.
